## **RELATÓRIO DE AUDITORIA Nº 02/2023 – EDUCAÇÃO**

O Controlador Interno, neste mês de fevereiro de 2023, realizou procedimentos de auditoria nas escolas municipais, seguindo o fluxo de procedimentos contido em Plano Operativo do Controle Interno.

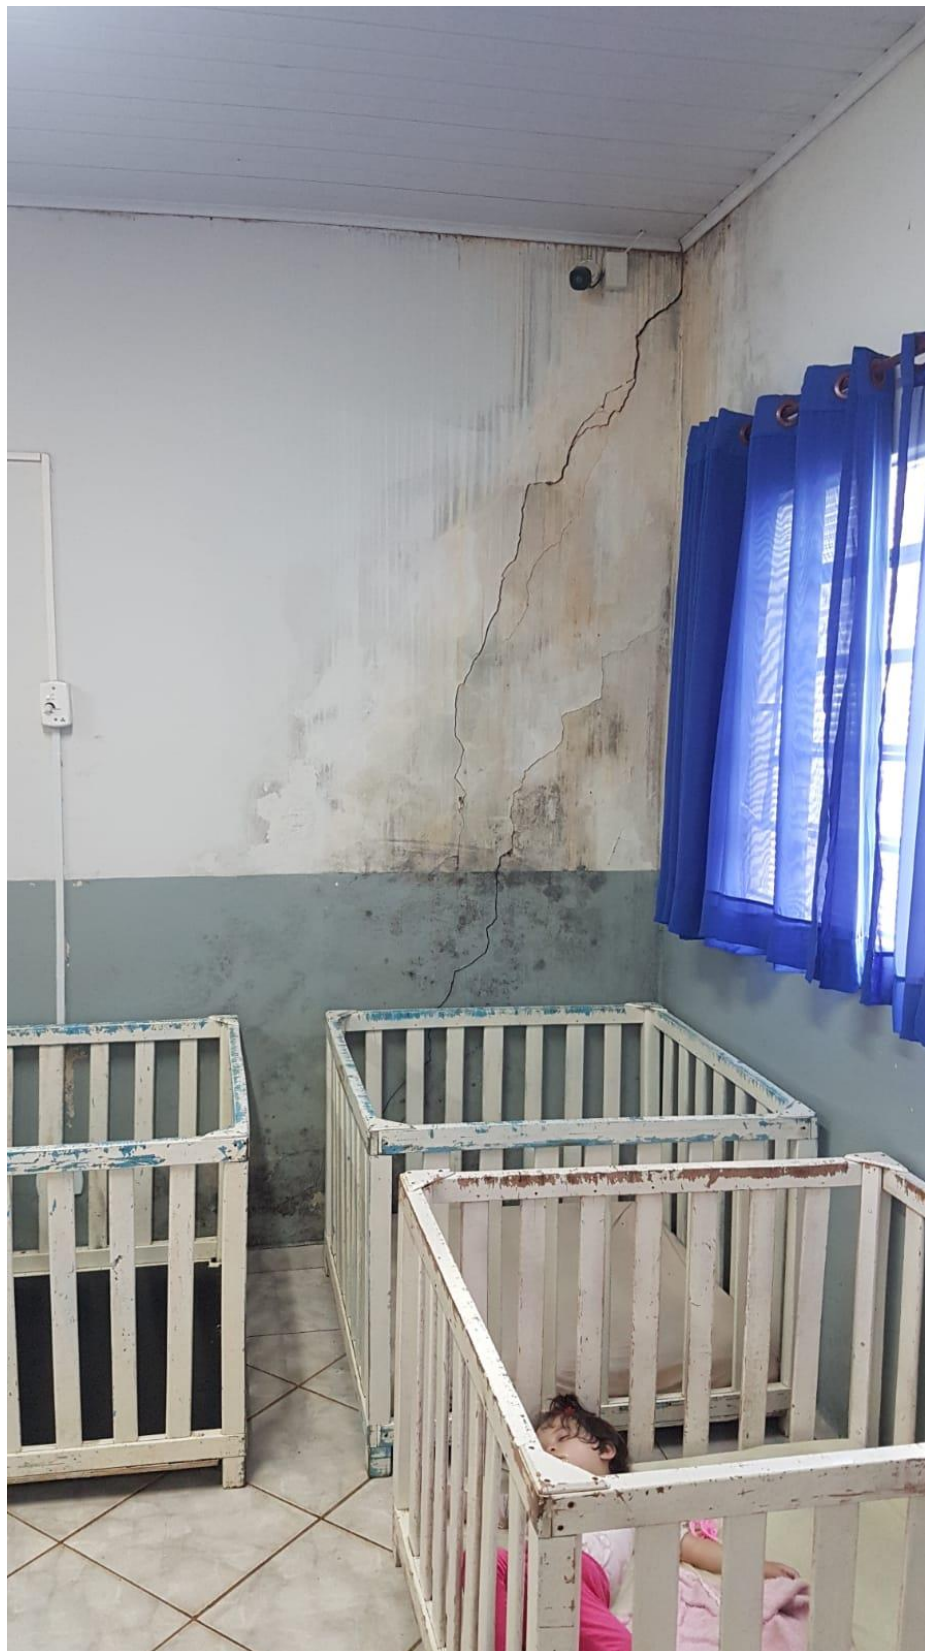
## ANEXO 1

- O prédio escolar enfrenta um grande problema com infiltração, principalmente nas salas do berçário e do maternal 2, sendo no berçário a situação mais grave, com grande rachadura e mofo na parede, podendo causar problemas respiratórios nas crianças que lá dormem (**Anexo 1**);

Diante do exposto, destaca-se as situações consideradas **urgentes** como: a necessidade de adequação do prédio às normas do Corpo de Bombeiros para obtenção do AVCB; necessidade de dedetização do prédio para segurança das crianças contra insetos e roedores; necessidade imediata de manutenção/reforma da sala do berçário, que apresenta grave problema com infiltração e mofo, prejudicando o sistema respiratório das crianças.

- Manutenção/reforma da sala do berçário – Creche Josemary Aparecida Brizola Ribeiro – Distrito de Ribeirão Bonito;
- Manutenção do telhado da área de alimentação – EMEF José Moreira – Distrito de Ribeirão Bonito;
- Dedetização referente à infestação de morcegos – EMEF Marivaldo Tonon – Distrito de Águas Virtuosas;
- Instalação de pia nos banheiros e adequação do chão da escola – EMEI Professor José Gonçalves – Distrito de Tejuapá;
- Adequação dos prédios escolares às normas do Corpo de Bombeiros para obtenção do AVCB.
