## **RELATÓRIO DE AUDITORIA Nº 02/2024 – EDUCAÇÃO**

O Controlador Interno, neste mês de março de 2024, realizou procedimentos de auditoria nas escolas municipais, seguindo o fluxo de procedimentos contido em Plano Operativo do Controle Interno.

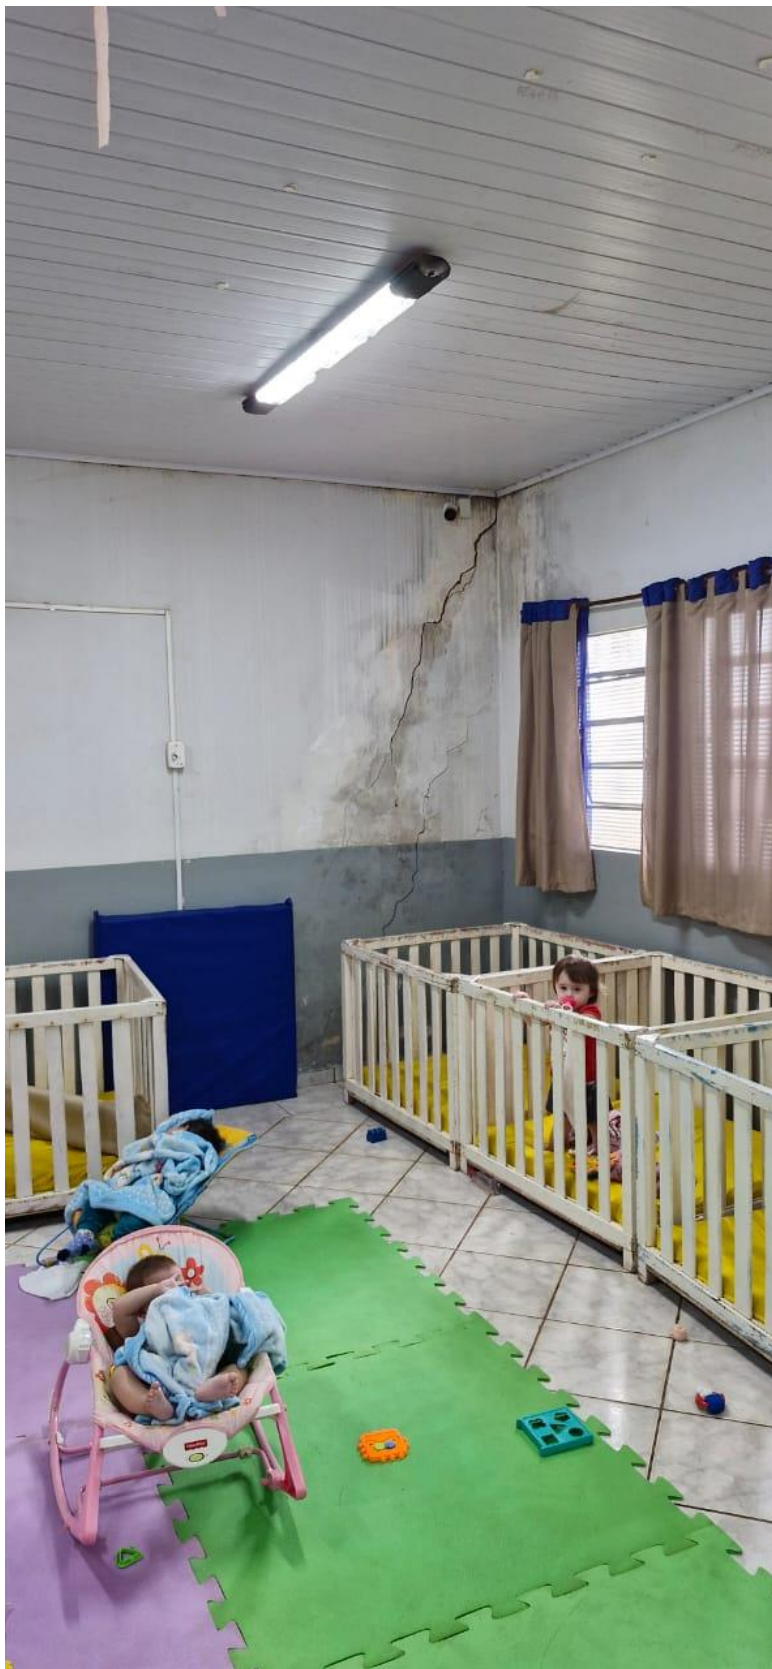
## ANEXO 01

| <b>Infiltrações</b> | Os problemas de infiltração não foram resolvidos, sendo que no berçário há um grande problema de infiltração, com grande rachadura e mofo na parede, podendo causar problemas respiratórios nas crianças dessa sala. |

- **Grave infiltração no berçário (Creche Josemary Aparecida Brizola Ribeiro):** a infiltração no berçário já havia sido relatada no relatório de auditoria do exercício anterior, indicando a grave infiltração no berçário, inclusive com fotos do local, essa infiltração é causada por rachadura na parede, que pode acabar cedendo e caindo em cima dos alunos, além disso, há geração de mofo no berçário, que pode gerar diversas doenças nos alunos como asma e bronquite; segundo o relatório *WHO Guidelines for Indoor Air Quality: Dampness and Mould*, publicado em 2009 pela Organização Mundial da Saúde (OMS), os efeitos mais notáveis da exposição ao mofo são a intensificação dos sintomas respiratórios, alergias e asma, e o impacto no sistema imunológico; (ANEXO 01)

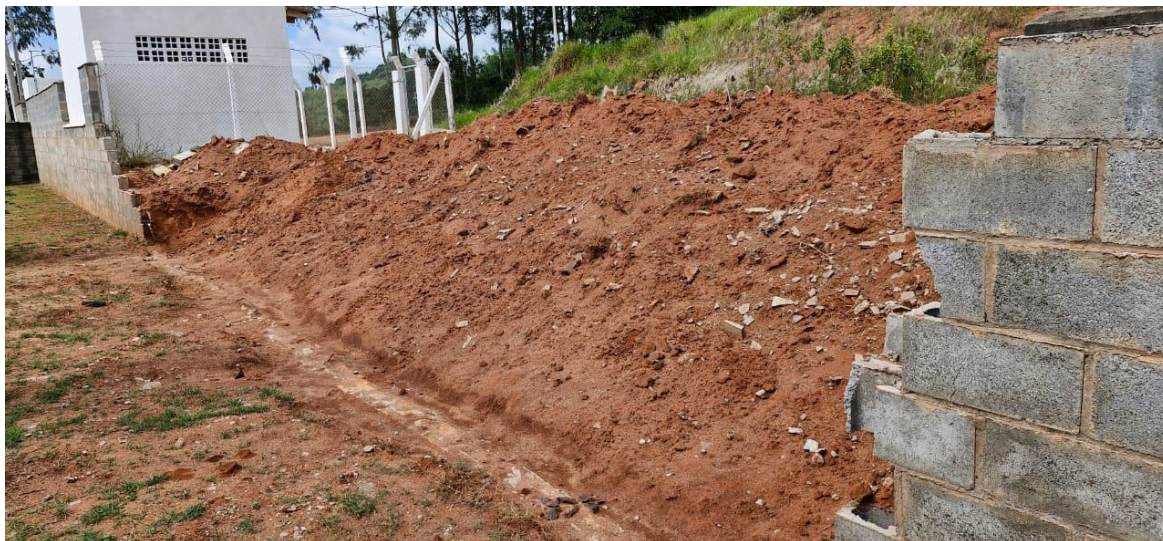
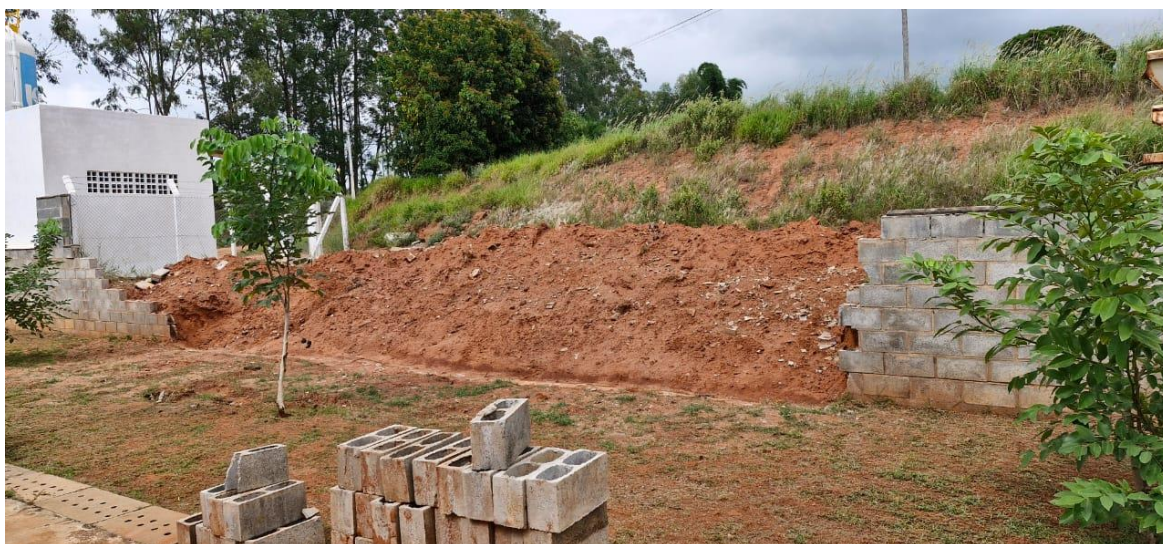
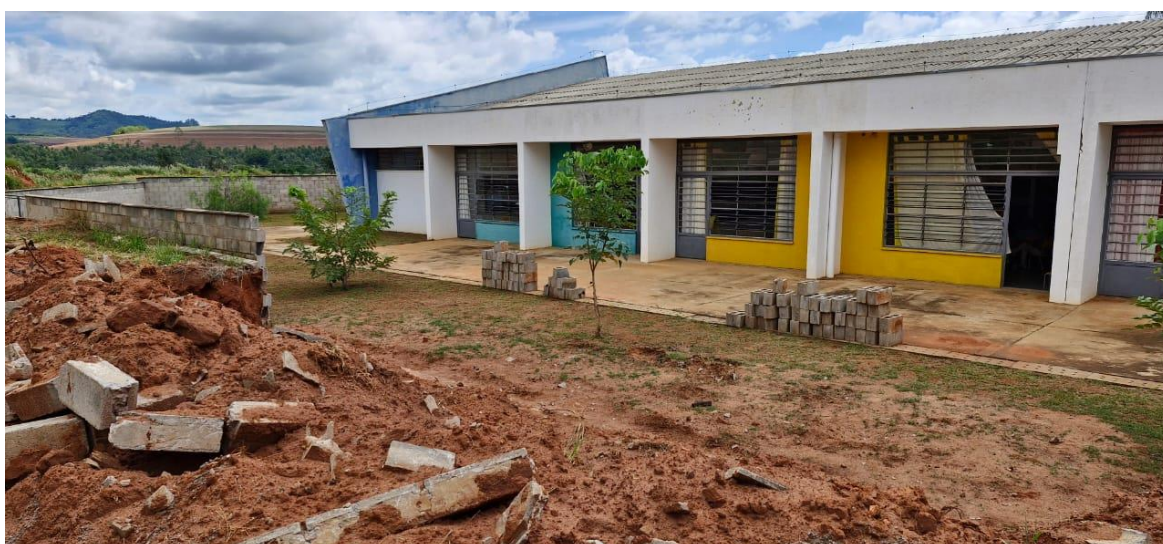
## ANEXO 02

| <b>Queda do muro</b> | O muro da escola caiu e há outra parte do muro que provavelmente irá cair, sendo um potencial risco à integridade dos alunos. |

- **Queda do Muro (Creche e EMEI Carolina Bergamo):** uma parte do muro lateral da escola caiu e outra parte está prestes a cair, causando danos à segurança da escola e dos alunos, sendo necessário a resolução desse problema o mais rápido possível pela Administração Municipal; (ANEXO 02)

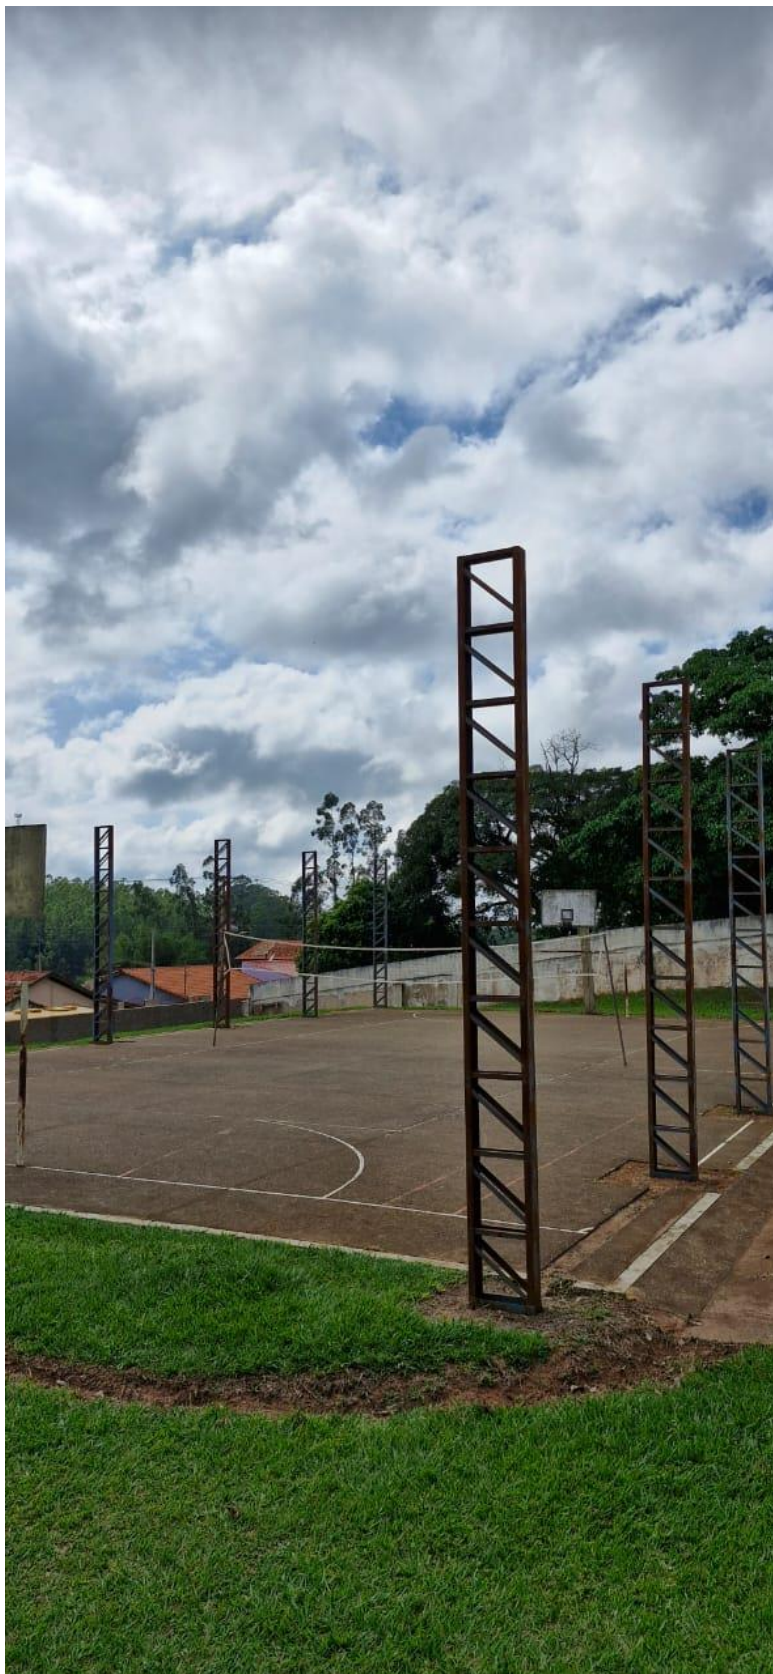
### ANEXO 03

| <b>Quadra de esportes sem cobertura</b> | A quadra de esportes continua sem cobertura. |

- **Quadra de esportes sem cobertura (EMEF Marivaldo Tonon):** a obra de cobertura da quadra da escola foi paralisada há anos e os alunos não podem utilizar a quadra em dias de chuvas ou sol intenso, sendo necessário concluir ou iniciar novamente a obra de cobertura da quadra escolar; (ANEXO 03)

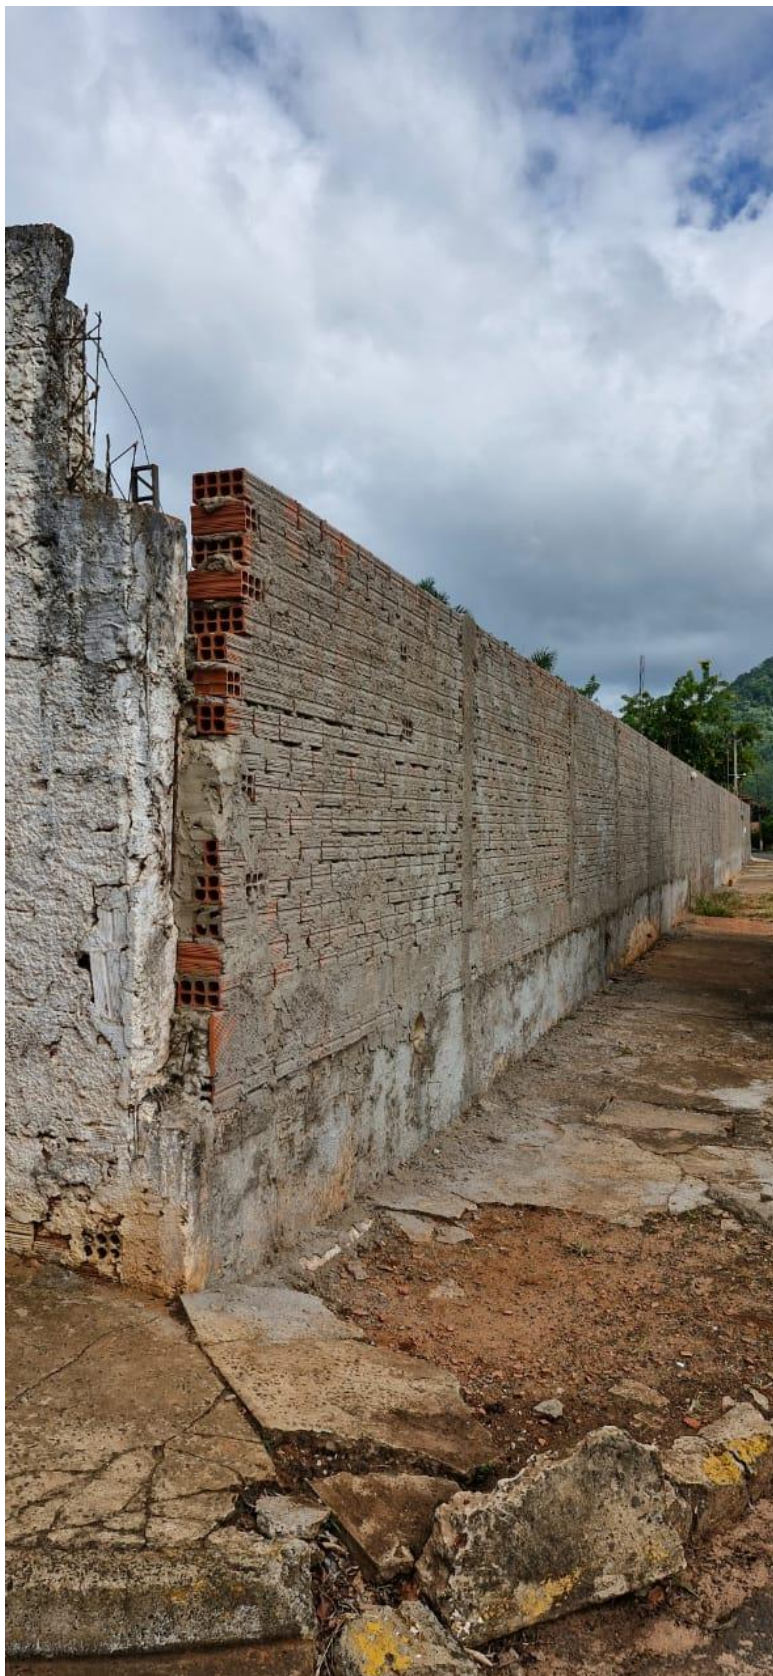
#### ANEXO 04

| <b>Muro da escola sem reboque</b> | Muro não foi terminado, está sem reboque e com partes faltantes para conclusão. |

- **Muro da escola incompleto (EMEF Marivaldo Tonon):** o muro da escola foi levantado, entretanto, foi relatado que não tem mais trabalhadores no local para terminar a obra, sendo que ainda falta partes do muro para fechar, além do reboco do muro; (ANEXO 04)

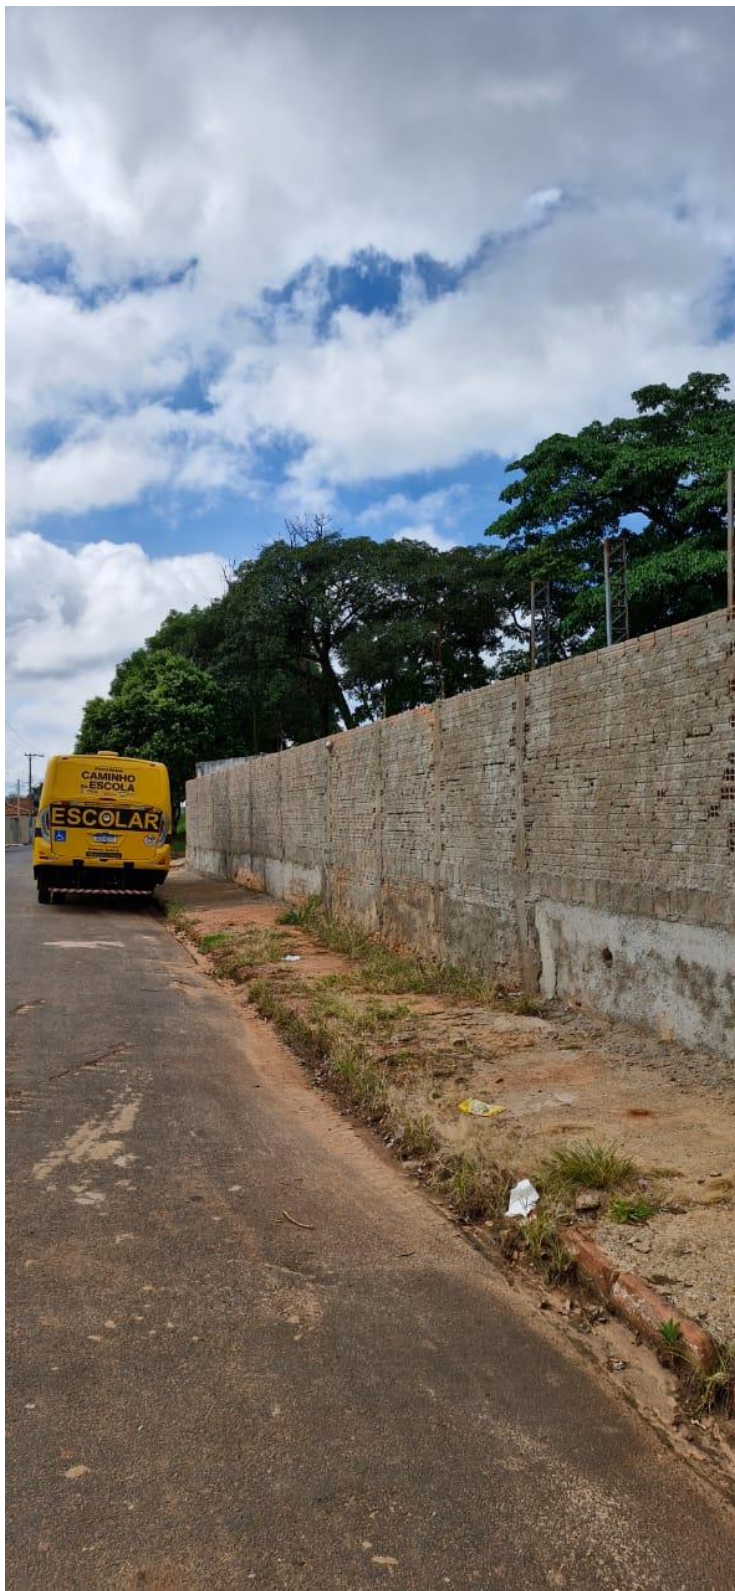
## ANEXO 05

| <b>Calçada quebrada em frente da escola</b> | A calçada em frente da escola está toda quebrada, impedindo a passagem de alunos pelo local, tendo que passar pela rua. |

- **Calçada quebrada (EMEF Marivaldo Tonon):** é necessário realizar a adequação da calçada em frente da escola, pois ela se encontra sem condições de trânsito, forçando os alunos a andarem pela rua para chegarem na escola; (ANEXO 05)

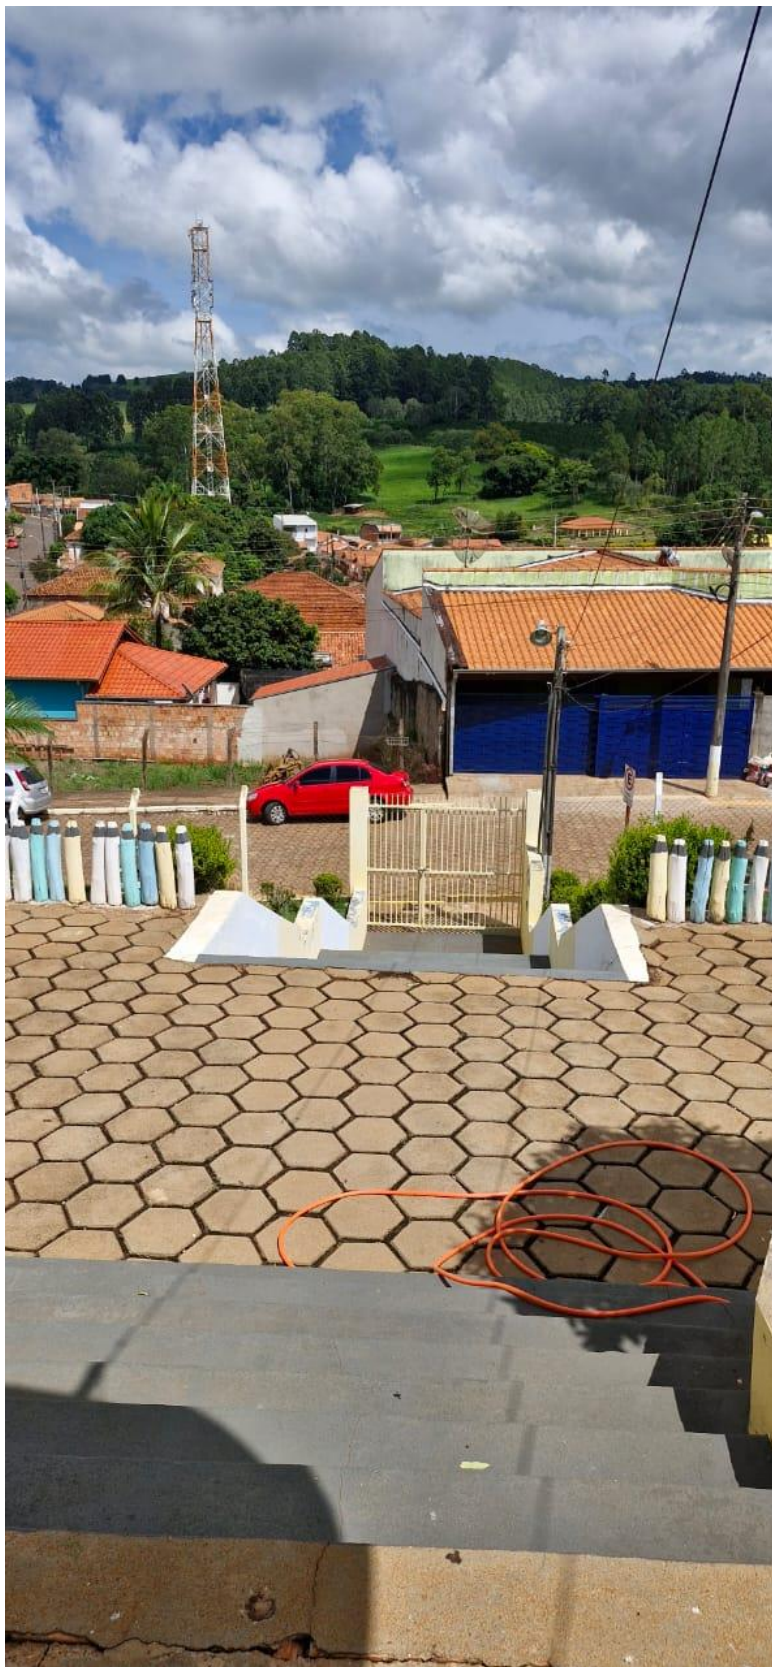
## ANEXO 06

| <b>Falta de corrimão na escada de entrada/saída da escola</b> | Foi constatado que ainda não há corrimão na escada de entrada/saída da escola. |

| <b>Falta de cobertura na escada de entrada/saída da escola</b> | Foi constatado que ainda não há cobertura na escada de entrada/saída da escola. |

- **Falta de corrimão e de cobertura na escada de entrada/saída da escola (EMEF Hilda Dognani Boranelli):** é necessário a instalação de corrimão e de cobertura na escada de entrada/saída da escola, pois se trata de uma grande escadaria que pode causar grandes quedas; (ANEXO 06)

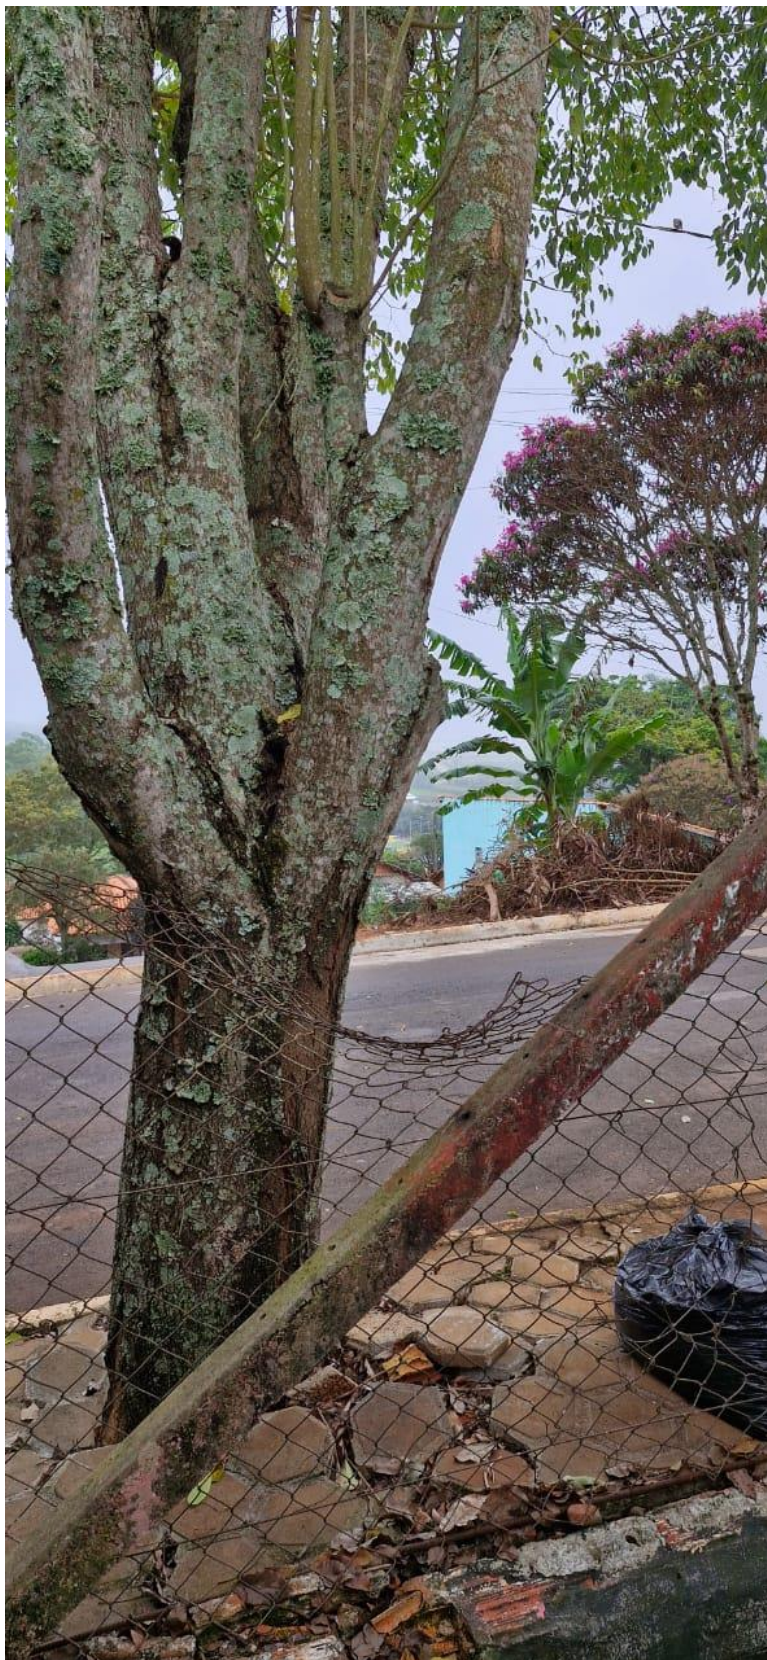
## ANEXO 07

| <b>Dano no cercamento da escola</b> | Foi constatado que o dano identificado no exercício anterior foi concertado, entretanto, há outro dano perto da entrada da escola. |

- **Dano no cercamento da escola (EMEI Professor José Gonçalves):** é necessário reparo no cercamento da escola, o dano está localizado perto do portão de entrada da escola; (ANEXO 07)
